Vybrané lokality environmentálnych zát'aží v Slovenskej republike

Eva MICHAELI, Martin BOLTÍŽIAR

Selected Localities of Environmental Loads in the Slovak Republic

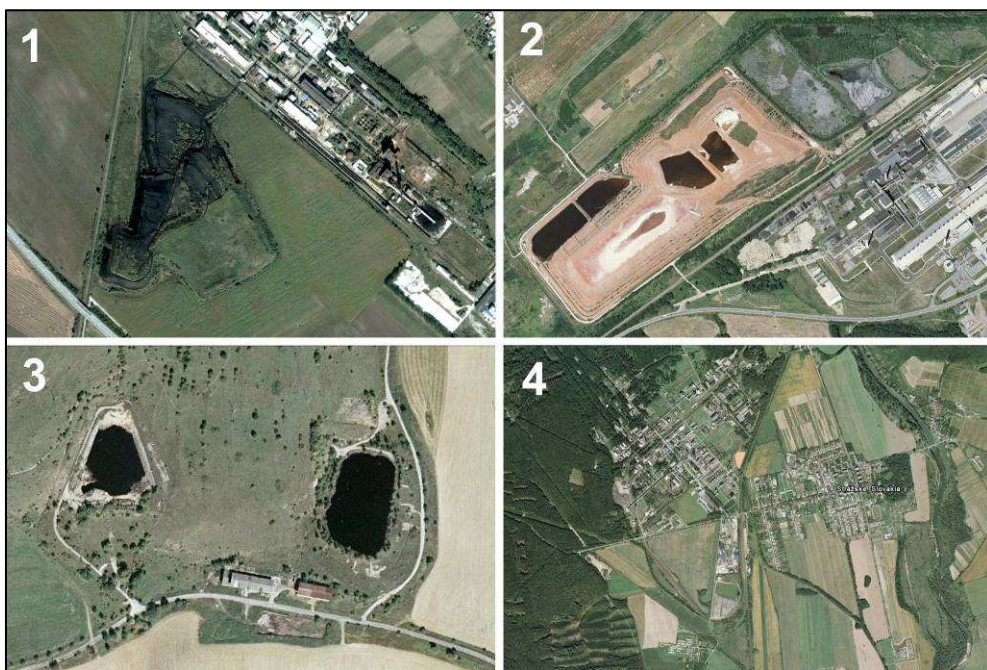
Obr. 1. Letecké ortofotosnímky vybraných environmentálnych záťaž Slovenska: 1 – halda lúženca pri Sereďi, 2 – halda hnedých a červených kalov pri Žiari nad Hronom, 3 – skládka kyslých gudrónov Predajná I. a II. 4 – polychlórované bifenily Chemko Strážske.

Halda lúženca, odpadu z výroby niklu a kobaltu z albánskej lateritickej železonníckovej rudy (obsah 1 % niklu v 1 t rudy) v š. p. Niklová huta v Seredi sa formovala 30 rokov (1963 – 1993). Jej objem je v súčasnosti okolo 6,5 mil. t. (po ukončení hutníckej výroby to bolo viac ako 8,5 mil. t). Ročný prísun lúženca na haldu bol 300 000 t (preprava bola hydraulická). Rozloha haldy je 34 ha (pripočítali sme aj rozvlečené plochy), z čoho 8 ha je čiastočne rekultivovaných. Leží na nive Váhu vo výške 125 m n. m. Dĺžka telesa je 800 m, šírka 550 m a výška okolo 35 – 40 m (Michaeli, Boltížiar, Ivanová 2009). V roku 1994 v súvislosti s likvidáciou huty, štát ako vlastník, aby sa zbavil zodpovednosti, predal

Priemyselná halda hnedých a červených kalov pri skupine spoločností ZSNP, a.s. patrí svojou rozlohou k najväčším na Slovensku. Formovala sa 43 rokov. V pôdoryse má rozlohu 44,68 ha. Rozloha vrcholovej plošiny haldy je okolo 25 ha. Dĺžka telesa na báze je 1000 m, najväčšia šírka 499 m, najmenšia 360 m, stredná 441 m, výška haldy je 45 m. Nachádza sa približne 1000 m od Hrona a medzi haldou a riekou sú poľnohospodársky obrábané plochy. V scenérii kotlinovej krajiny predstavuje markantnú, bizarnú antropogénnu formu – tabuľovú horu so strmými takmer 45° uklonenými svahmi. Priemyselný odpad z výrobných procesov bol na haldy do sedimentačných kalových pŕí prepravovaný hydraulicky. Objem uloženého kalu na skládke je 10 mil. t, z toho 90 % tvorí hnedý a 10 % červený kal (spracovaných bolo okolo 14,6 mil. t bauxitu – množstvo nie je v korelácii s objemom kalov na halde, ak na jednu tonu oxidu hliníka pripadá 2 – 3 t odpadu). Halda bola vytvorená na riečnej nive Hrona, bez izolácie oproti podložíu a smer prúdenia podzemných vôd je od skládky k rieke. Halda červených a hnedých kalov podľa Systematickej identifikácie environmentálnych záťaží na Slovensku patrí k environmentálnym záťažiam REZ – časť B, na ktorých nebola jednoznačne určená zodpovednosť za vznik a je odporúčaná na realizáciu sanácie (H = 6, K = 75), ale aj do REZ – časť C sanovaných a rekultivovaných lokalít. Najväčším problémom haldy sú alkalické vody na plošine haldy a v samotnom telese, ktorých objem (voľných i viazaných) je 1,2 mil. m³ (pH je 13,5 s obsahom 8 800 mg .l⁻¹ Na, 172 – 175 mg .l⁻¹ Mg, 0,2 mg.l⁻¹ Cd, 0,2 mg.l⁻¹ Cu) a ďalších látok) a tieto spôsobili kontamináciu podzemných vôd, pôd a horninového podložia (Pariláková, 2003). Ďalším problémom je zrážková voda, presakujúca do haldy (ročný prísun 80 000 m³, Pariláková, 2003), a pretrvávajúca v telese, čo zvyšuje stupeň jej kontaminácie. Presakovanie alkalických vôd do podložia haldy bolo vyriešené vybudovaním tesniacej bentonitovej steny o hrúbke 60 cm po celom obvode telesa, ktorá je zapustená podľa konfigurácie nepriepustného podložia neogénu do hĺbky 7 – 15 m pod povrchom. Stavba bola skolaudovaná v roku 1997. Environmentálny program ZSNP, a.s. je rozsiahly, ale nie je ukončený. V prvej etape bolo rekultivované KP II (2007), v druhej KP 0, KP I, III, IV, ktorých rekultivácia by mala byť ukončená v tomto roku. Svahy odkaliska sú v súčasnosti prekrývané bentonitovými rohožami s drenážou a geobunkami so štrkovou vyplňou a 10% prímiesou humusu. Predpolie odkaliska bude zaizolované za tesniacu stenu hydroizolačnou fóliou s drenážou, na ktorú aplikujú rekultivačnú vrstvu zeminy. Poslednú etapu predstavuje biologická rekultivácia (ozelenenie), ktorej pokusy začali už roku 1996, ale boli neúspešné (zosúvanie svahov odkaliska a iné faktory). Pôvodný projekt, ozelenenia haldy, teda iba biologická rekultivácia bol neadekvátny. Nový projekt je zložený

Skládky nebezpečného priemyselného odpadu kyslých gudrónov Predajná I a II a dve skládky tožného odpadu priamo v areáli závodu Petrochema, a.s. Dubová predstavujú na území Slovenskej republiky vysoko rizikové lokality. V rámci systematickej identifikácie environmentálnych záťaží (Paluchová, 2009) boli zaradené medzi environmentálne záťaže (REZ – časť B, K = 69). Skládky Predajná I a II ležia v ochrannom pásme Národného parku Nízke Tatry. Lokality predstavujú štyri skládky tekutého až polotuhého nebezpečného odpadu – kyslých gudrónov. Gudróny sú tekuté až polotuhé látky, ktoré vznikajú ako medziprodukt pri rafinácii ropy (na skládky boli vyvázané od roku 1964). Vyznačujú sa toxicitou, mutagenitou, teratogenitou a karcinogenitou. Z ekotoxikologického hľadiska sa zaradujú medzi nebezpečné a chemicky labilné odpady, čo vyplýva, napr. z prítomnosti voľnej formy kyseliny sírovej a iných látok. Ovpływujú podzemné vody a ovzdušie (Paluchová, 2009). Podlažie skládok tvoria vápence, dolomity a horniny melafírovej sekvencie (Maheľ, 1986), pričom skládky nemajú vyriešené tesnenie dna, preto únik približne 60 000 t gudrónov v roku 1982 neprekvapuje. Skládky mimo areálu závodu nie sú oplotené, sú voľne prístupné a tým nebezpečné pre zver, turistov. Nemajú signalizačné tabule, že ide o toxickú skládku nebezpečného odpadu ap. Predajná I má rozlohu 10 577 m² a objem gudrónov je 100 000 m³, Predajná II 5700 m², objem 25 000 m³. V areáli závodu Petrochema, a.s. Dubová (REZ – časť B environmentálna záťaž, K = 65, ale aj do REZ – časť C, Paluchová, 2009) sú dve skládky kyslých gudrónov, z ktorých väčšia má rozlohu 8680 m², menšia 2440 m², objem spolu je 100 000 m³ (spolu na všetkých 4 skládkach je 225 000 m³ gudrónov). V skládkach gudrónov sa počas intenzívnych zrážok hromadí voda, ktorú je potrebné odčerpať a odvieť do čistiarne odpadových vôd v areáli závodu (vodu 3 roky nikto neodčerpával).

Najpálčivejším problémom Zemplínskej zaťaženej oblasti sú polychlórované bifenylly (PCB, PO-Ps). Chemko, a.s. Strážske, vyprodukovalo počas svojej existencie 21 482 t týchto látok, z čoho bolo 9 869 t vyvezených na export, zvyšok sa spotreboval doma, teda v bývalom Československu. O 2 744 t týchto látok nie sú žiadne informácie. Predpokladá sa, že veľká časť z tohto objemu unikla do životného prostredia, hlavne do okolia ich výrobcu a nachádza sa tiež na skládkach jeho odpadov. Kontaminované lokality predstavuje okolie Chemka, a.s., odpadový kanál z Chemka, a.s., areál samotného závodu, skládka Hôrky – Pláne, rieka Laborec (južne od Strážskeho), západná časť Zemplínskej šíravy, odkalisko Poša, okolie Michaloviec a Lastomíra (Pilvaňová, 2007), pričom podľa Systematickej inventarizácie environmentálnych záťaží (Paluchová, K. a kol., 2006 – 2008) do REZ - časť A, tzv. pravdepodobných environmentálnych záťaží je zaradený iba odpadový kanál Chemka, a.s. Strážske a do REZ-časť B environmentálne záťaže časť výrobného areálu Chemka, a.s. Strážske, odkalisko Chemka, a.s. Strážske Poša podľa uvedenej inventarizácie patri do REZ-časť A k pravdepodobným environmentálnym záťažiam a zároveň do REZ – časť B k vysokorizikovým environmentálnym záťažiam (Paluchová a kol., 2006 – 2008).
