Výstavba diaľnice D1 a intenzita erózných procesov v extraviláne mesta Prešov

Abstract: *Construction of a section of the D1 motorway in 2006-2008 had significant impact on landscape. This resulted in change of the landscape quality and it induced geodynamic processes of increased erosion. Despite the empirical character of the new knowledge acquired by the field work it records the manifestations of accelerated erosion stimulated by human action. The erosion processes had intensive to very intensive character. The measures taken to prevent the erosion are insufficient and cannot inhibit rainfall runoff. Before the motorway handover, additional measures should be taken such as grassing over of the slopes, terracing etc.*

Construction of the D1 Motorway and Erosion Intensity in the Surroundings of the Prešov City

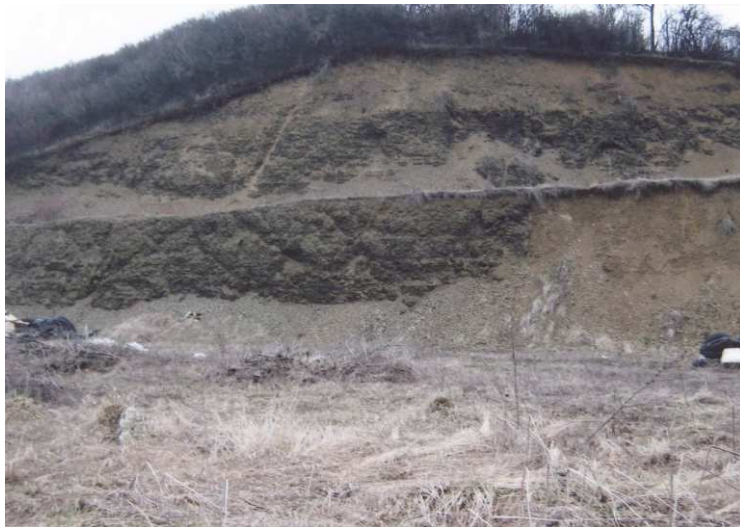
Obr. 1. Pohľad na zuberecké súvrstvie paleogénu pri benzínovej pumpe. Horizontálne uložené ílovce porušené zlomom JZ-SV smeru. Viditeľný je kontakt so sprašovými sedimentmi.

V superpozícii paleogénnych sedimentov vystupujú pieskovce zubereckého súvrstvia z obdobia vrchný eocén – oligocén. Je to typický sediment turbiditných prúdov. Ich rozšírenie v oblasti je značné. V nich boli rozlíšené 3 fácie: flyš typický, polohy konglomerátového flyša a flyš s prevahou pieskovcov. Môžeme ich dobre sledovať v doline Torysy medzi Veľkým Šarišom a Prešovom v lokalite Bikoš.

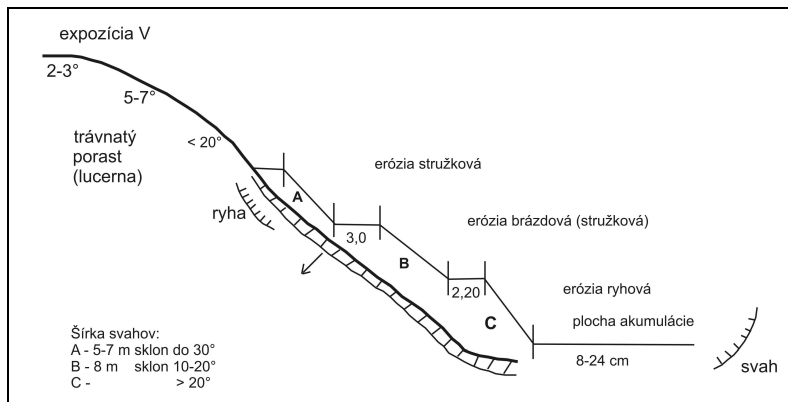
Na pripravovanej odbočke úseku D1 smerom na Košice v časti Vydumanec (zastávka autobusu Lacôrka) bol upravovaný úsek svahu orientovaný k východu. Na uvedenom svahu (náčrt – obr. 3) s rôznym sklonom boli vytvorené podmienky pre uplatnenie morfodynamických procesov a procesov svahovej modelácie – erózie. V priebehu 4 rokov odtok zrážkovej vody spôsobil až 22 rôzne hlbokých a rôzne širokých rýh. Tieto boli podrobne sledované v roku 2012.

Svah, vzhľadom na sklon (nad 20 stupňov), bol pracovníkmi výstavby diaľnice rozdelený na 3 časti.

Obr. 3. Priebeh a formy erózie ku dňu 22. 11. 2012

Priebeh erózie v jednotlivých častiach svahu dokumentujú fotografické zábery, obr. č 5 a 6. Kým v hornej časti svahu označenom A prebieha stružková erózia, stupeň I, v strednej časti svahu označenom B prebieha stružková a brázdová erózia, stupeň II a v dolnej časti svahu označenom C prebieha erózia ryhová, stupeň III.

1. o šírke 7 cm, hĺbke 13 cm, dĺžka svahu 8 m, odnos zeminy 1,76 m³.
2. o šírke 20 cm, hĺbke 52 cm, dĺžka svahu 7 m, odnos zeminy 7,28 m³,
3. o šírke 20 cm, hĺbke 24 cm, dĺžka svahu 7 m, odnos zeminy 2,86 m³.

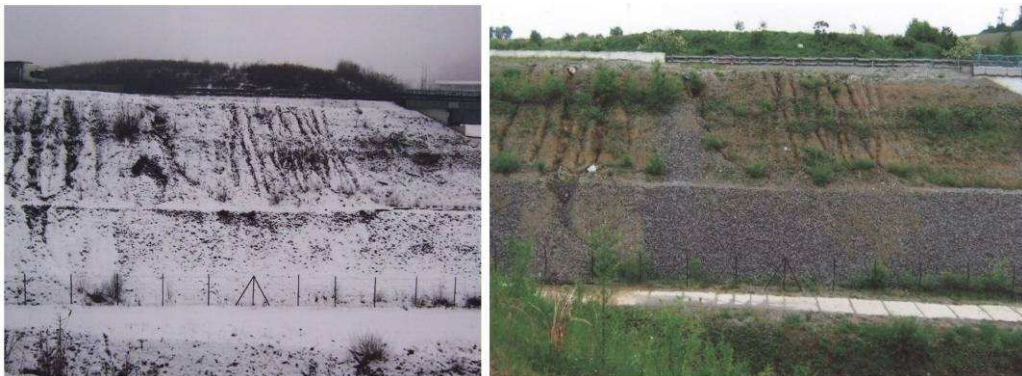
Obr. 5. Detailný pohľad na eróziu na svahu diaľnice dňa 17. 12. 2012

Obr. 6. Detailný pohľad po intenzívnych búrkových dažďoch 21. a 22. 6. 2013

Aj keď sú to len poznatky orientačné, dokumentujú prejavy urýchlenej erózie spôsobenej antropogénnym zásahom. Môžeme ich označiť ako intenzívne až veľmi intenzívne. Uvedené technické opatrenia (odtokový rigol v hornej časti svahu a cca 40 cm ryha) nemôžu zabrániť odtoku zrážkových vôd. Hneď v začiatkoch pri odovzdaní diela do používania bolo potrebné urobiť ďalšie opatrenia, ako zatrávenie svahu, prípadne stupňovite zoradené prútené terasky a ďalšie.

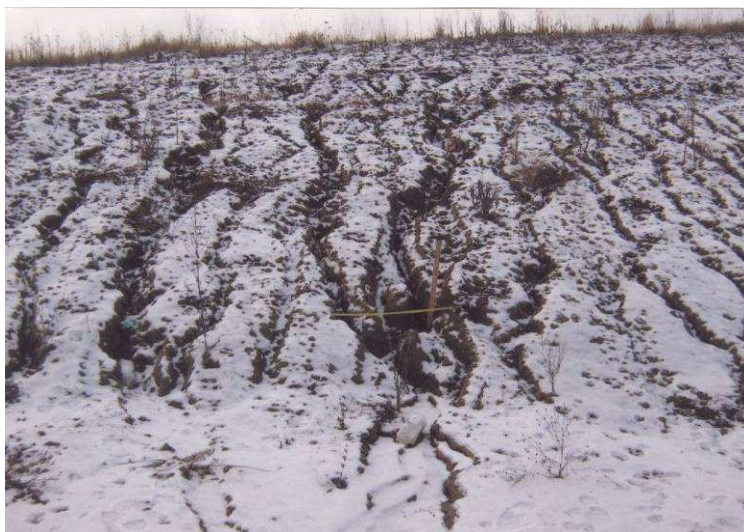
Odlišné podmienky sledujeme v detailnom zábere (obr. 7) z obdobia XII. 2012 – II. 2013.

Obr. 7. Detailné zábery rýh (hĺbka 24 cm, šírka 70-80 cm)

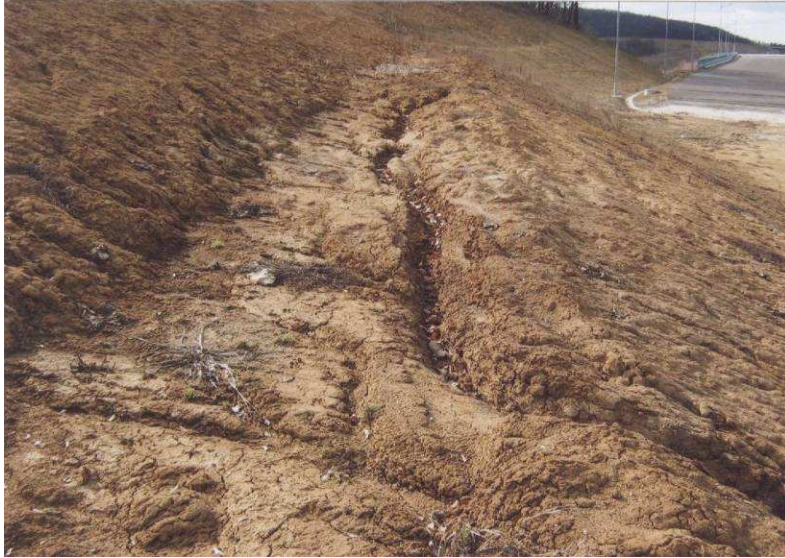
Obr. 8. Erózia na dolnom stupni svahov (6.12. 2012)
