Kvantifikácia morfológických zmien vodného toku Hornád na základe historických máp a leteckých snímok

Peter Labaš

10.9.2020

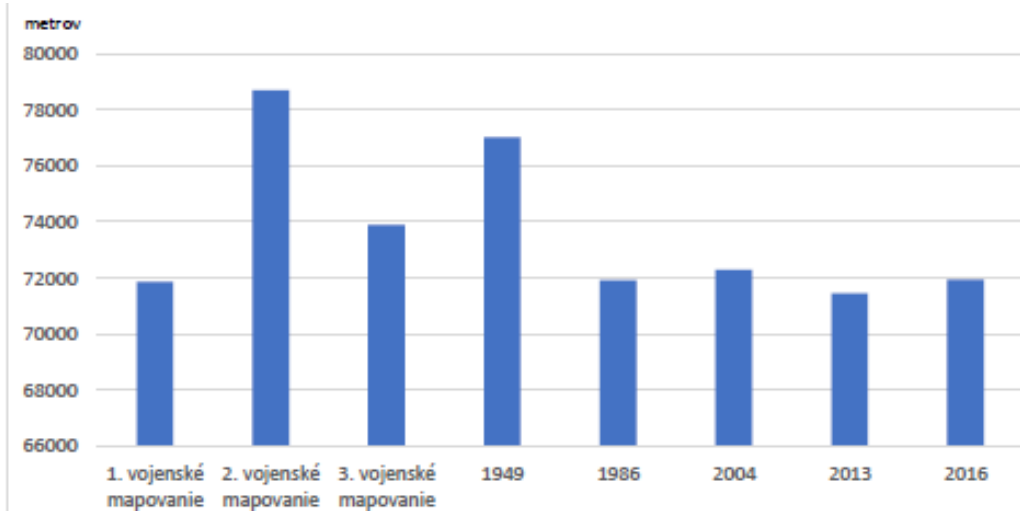
❖ *Dĺžka vodného toku Hornád*

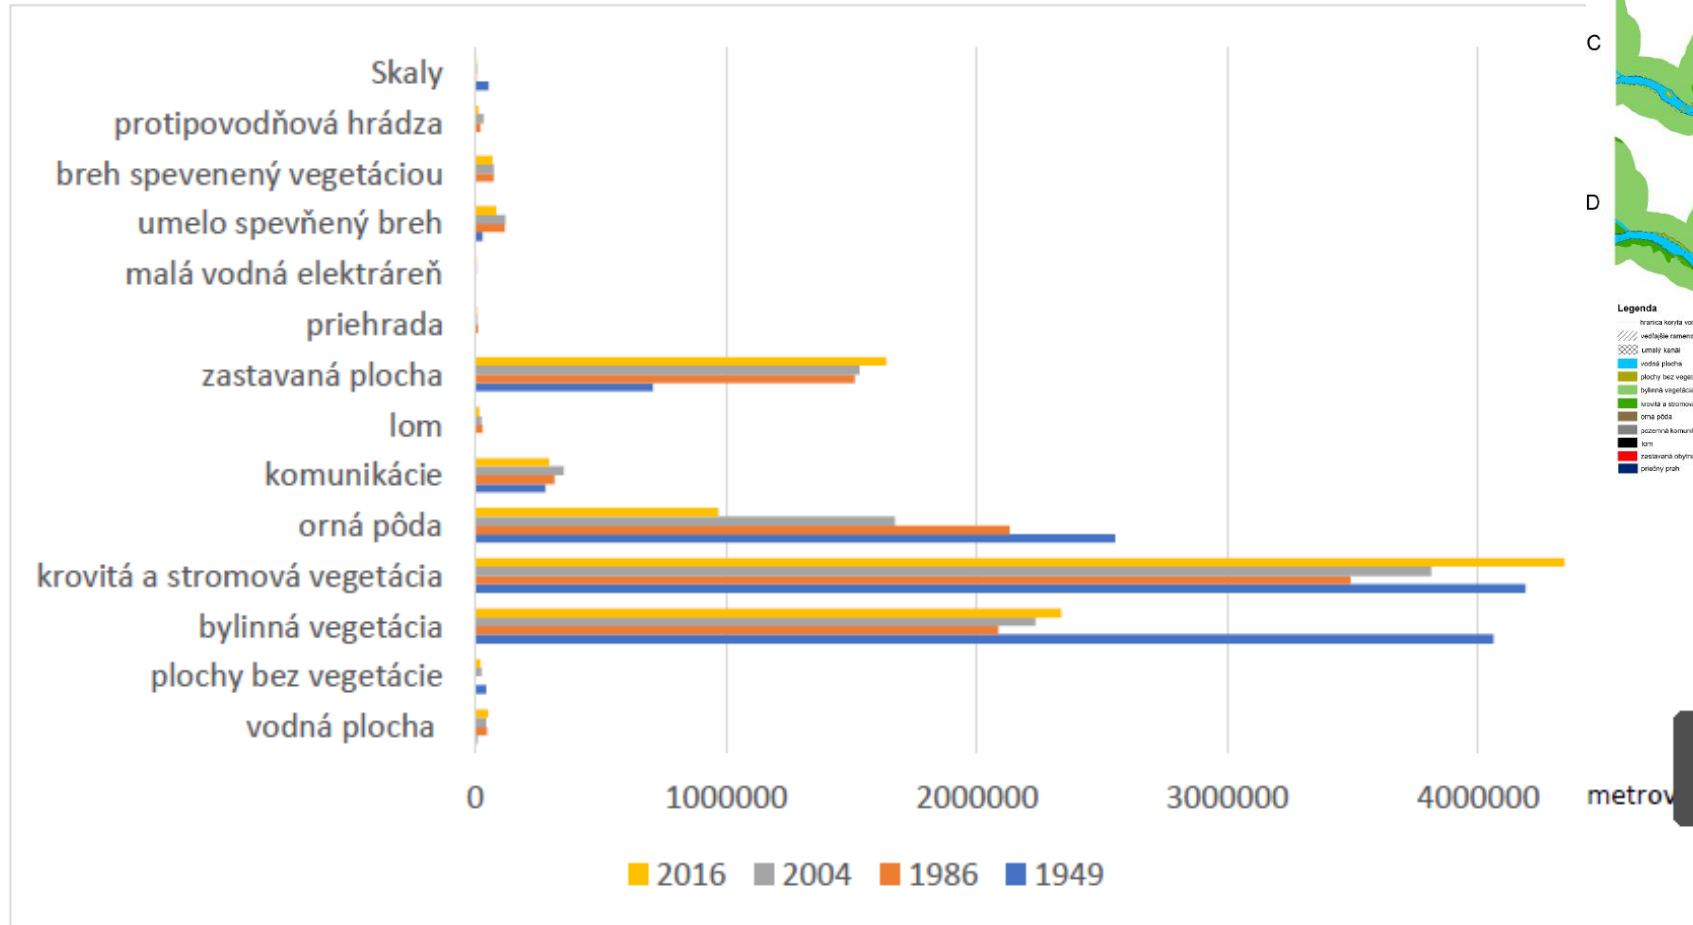
Graf 7 Zmeny krajinnej pokrývky v okolí vodného toku Hornád za roky 1949, 1986, 2004 a 2016

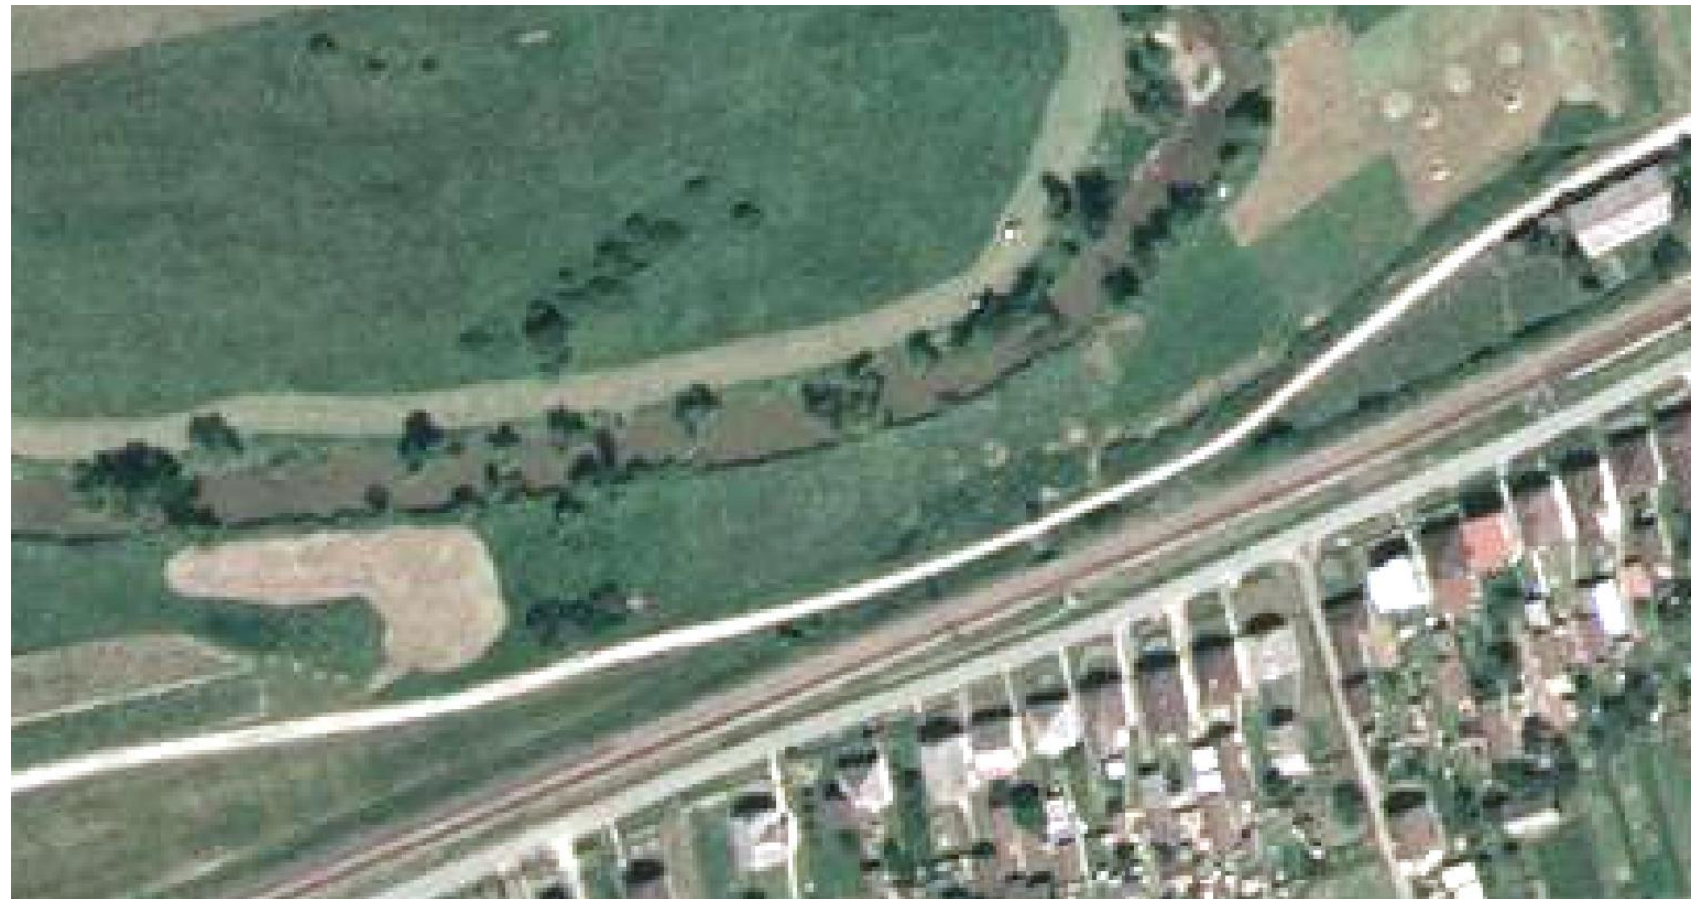
2004

- Základný časový horizont
- 50cm/pixel
