## Zosuvy v Nižnej Myšli (južná časť Košickej kotliny) a blízkom okolí v roku 2010

**Abstract:** Favourable geological conditions (silts, tufts and tuffites of the Bradlo - 840 m a.s.l. strato-volcano) and meteorological anomaly (775 mm of rainfall) caused large block landslides in the village of Nižná Myšľa in the summer of 2010. There were 34 houses damaged in this village situated in the southern part of the Košická kotlina Basin due to the landslide and people had to be evacuated during the night. Engineers decided to break down 25 of the houses due to dangerous cracks in the walls. The affected inhabitants were provided with a temporary accommodation in stationary caravans. The people demand for a more permanent solution of their situation.

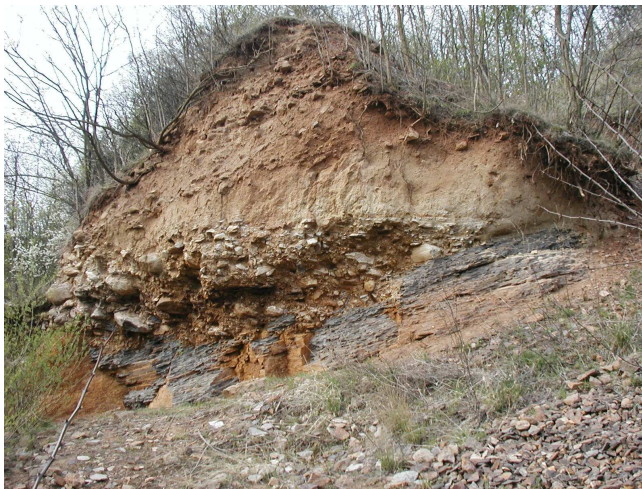
**Obr. 1.** Fluviálno-deluviálna akumulácia Olšavy v jej prelomovom úseku

Z obdobia štadiálu riss 2 (R2) v odkryve môžeme sledovať fluvialno-deluviálnu akumuláciu (obr.1), ktorá je už zložená aj zo štrkov neovulkanitov a zodpovedá akumulácii Olšavy.

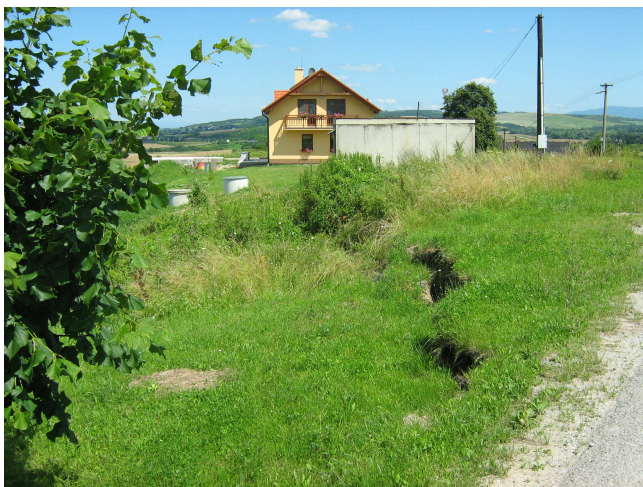
**Obr. 2.** Odtrhová zóna v hornej časti svahu v obci Nižná Myšľa

Počas enormného množstva zrážok na západnom svahu intravilánu obce Nižná Myšľa vzniklo niekoľko gravitačných trhlín a zosuvov. V hornej časti svahu vznikla odtrhová zóna (hlboká 1 až 4 m) dlhá niekoľko desiatok metrov (obr 2). V severnej časti Košickej kotliny na sedimentoch karpátu teriakovského súvrstvia (zelenosivých prachovcoch, ílovcoch s montmorilonitickými ílmi) a vnútrokarpatského paleogénu, ako aj na lokalite Nižná Myšľa budovanej sedimentmi stretavského súvrstvia sme tieto javy mohli pozorovať detailne. Na svahoch orientovaných k západu, od cintorína až ku RD (roľnícke družstvo) vzniklo niekoľko depresí, v ktorých sa udržiavala zrážková voda a spôsobila pozvoľný pohyb hmôt po svahu.
